インド

シッキム州洪水による被害

場所	インド シッキム(Sikkim)州および西ベンガル州(West Bengal)北部のティースタ(Teesta)川流域	死者*	104人
期間	2023年10月4日		
概要	ティースタ川源流の氷河湖が決壊、洪水流がティースタ川を流下し、下流の水力発電ダムが決壊。ダム直上流およびダム下流沿川に甚大な被害をもたらした。	行方不明者*	77人

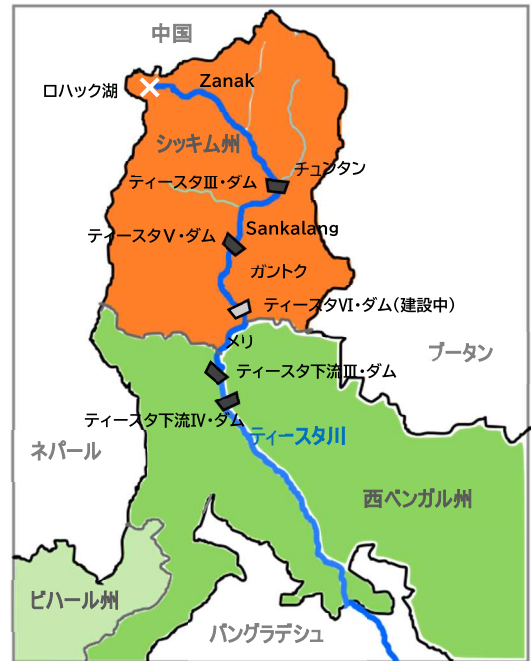
ティースタ川

- ティースタ川上流ロハック氷河湖の決壊は 10 月 3 日 22 時過ぎと推定される。¹¹
- 3 日 22:30 に Zanak の国境警備隊が水位の急な上昇に気づき、司令部に連絡。¹⁴
- 3 日 23:40 にティースタⅢダムで越水が始まる。¹⁴
- 10 月 4 日午前 0:10 にティースタⅢダムが流失。¹⁵
- Sankalang 水位観測所では 10 月 4 日午前 1:30 に、水位が 19m 上昇した。¹⁵
- 10 月 4 日未明にティースタⅤダムに到達、ダムおよび水力発電所が損壊。¹⁵
- 建設中のティースタⅥダムは、土石とがれきで埋まった。¹⁵
- 西ベンガル州のティースタ下流Ⅲダムと下流Ⅳダムは損壊をまぬがれたが、シルトが堆積し、発電を停止した。¹⁵
- 10 月 4 日中央水資源委員会(CWC)レポートによれば、ロハック湖とティースタⅢダムの流出水が、シッキム州内のティースタ川を流下中だが、水位の上昇は止まり下降傾向。¹⁶
- 10 月 4 日中央水資源委員会(CWC)レポートによれば、西ベンガル州では今後 48 時間、ティースタ川水位の上昇に注意。すべての大規模/中規模ダムはダム標準運用基準(Standard Operation Procedure : SOP)に従い、下流沿川住民に警告の上、放流を行っている。¹⁶
- Zanak の標高は 16,000ft(4,877m)、チュンタン(Chungthang)の標高は 6,000ft(1,829m)。2 地点は 60km 離れているが、洪水は約 1 時間 10 分でチュンタンに到達している。¹⁴
